# HM04756160

Lime conique 60°

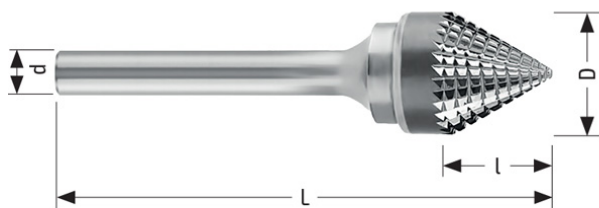
| Diamètre partie coupante<br>D +/-0,1 | 16,00 |
| Diamètre queue<br>d h7 | 6,00 |
| Longueur totale<br>L | 64 |
| Longueur utile<br>l | 8,00 |
| Angle frontal<br>$\alpha$ | 60 |
